Caratteristiche ambientali del Lago Viceconte (Basilicata)

Erminia A. LAMBARDELLA, Antonio SCOPA, Carmine COLACINO, Enza EVANGELISTA, Adriano SOFO

SAFE - Scuola di Scienze Agrarie, Forestali, Alimentari ed Ambientali - Università degli Studi della Basilicata

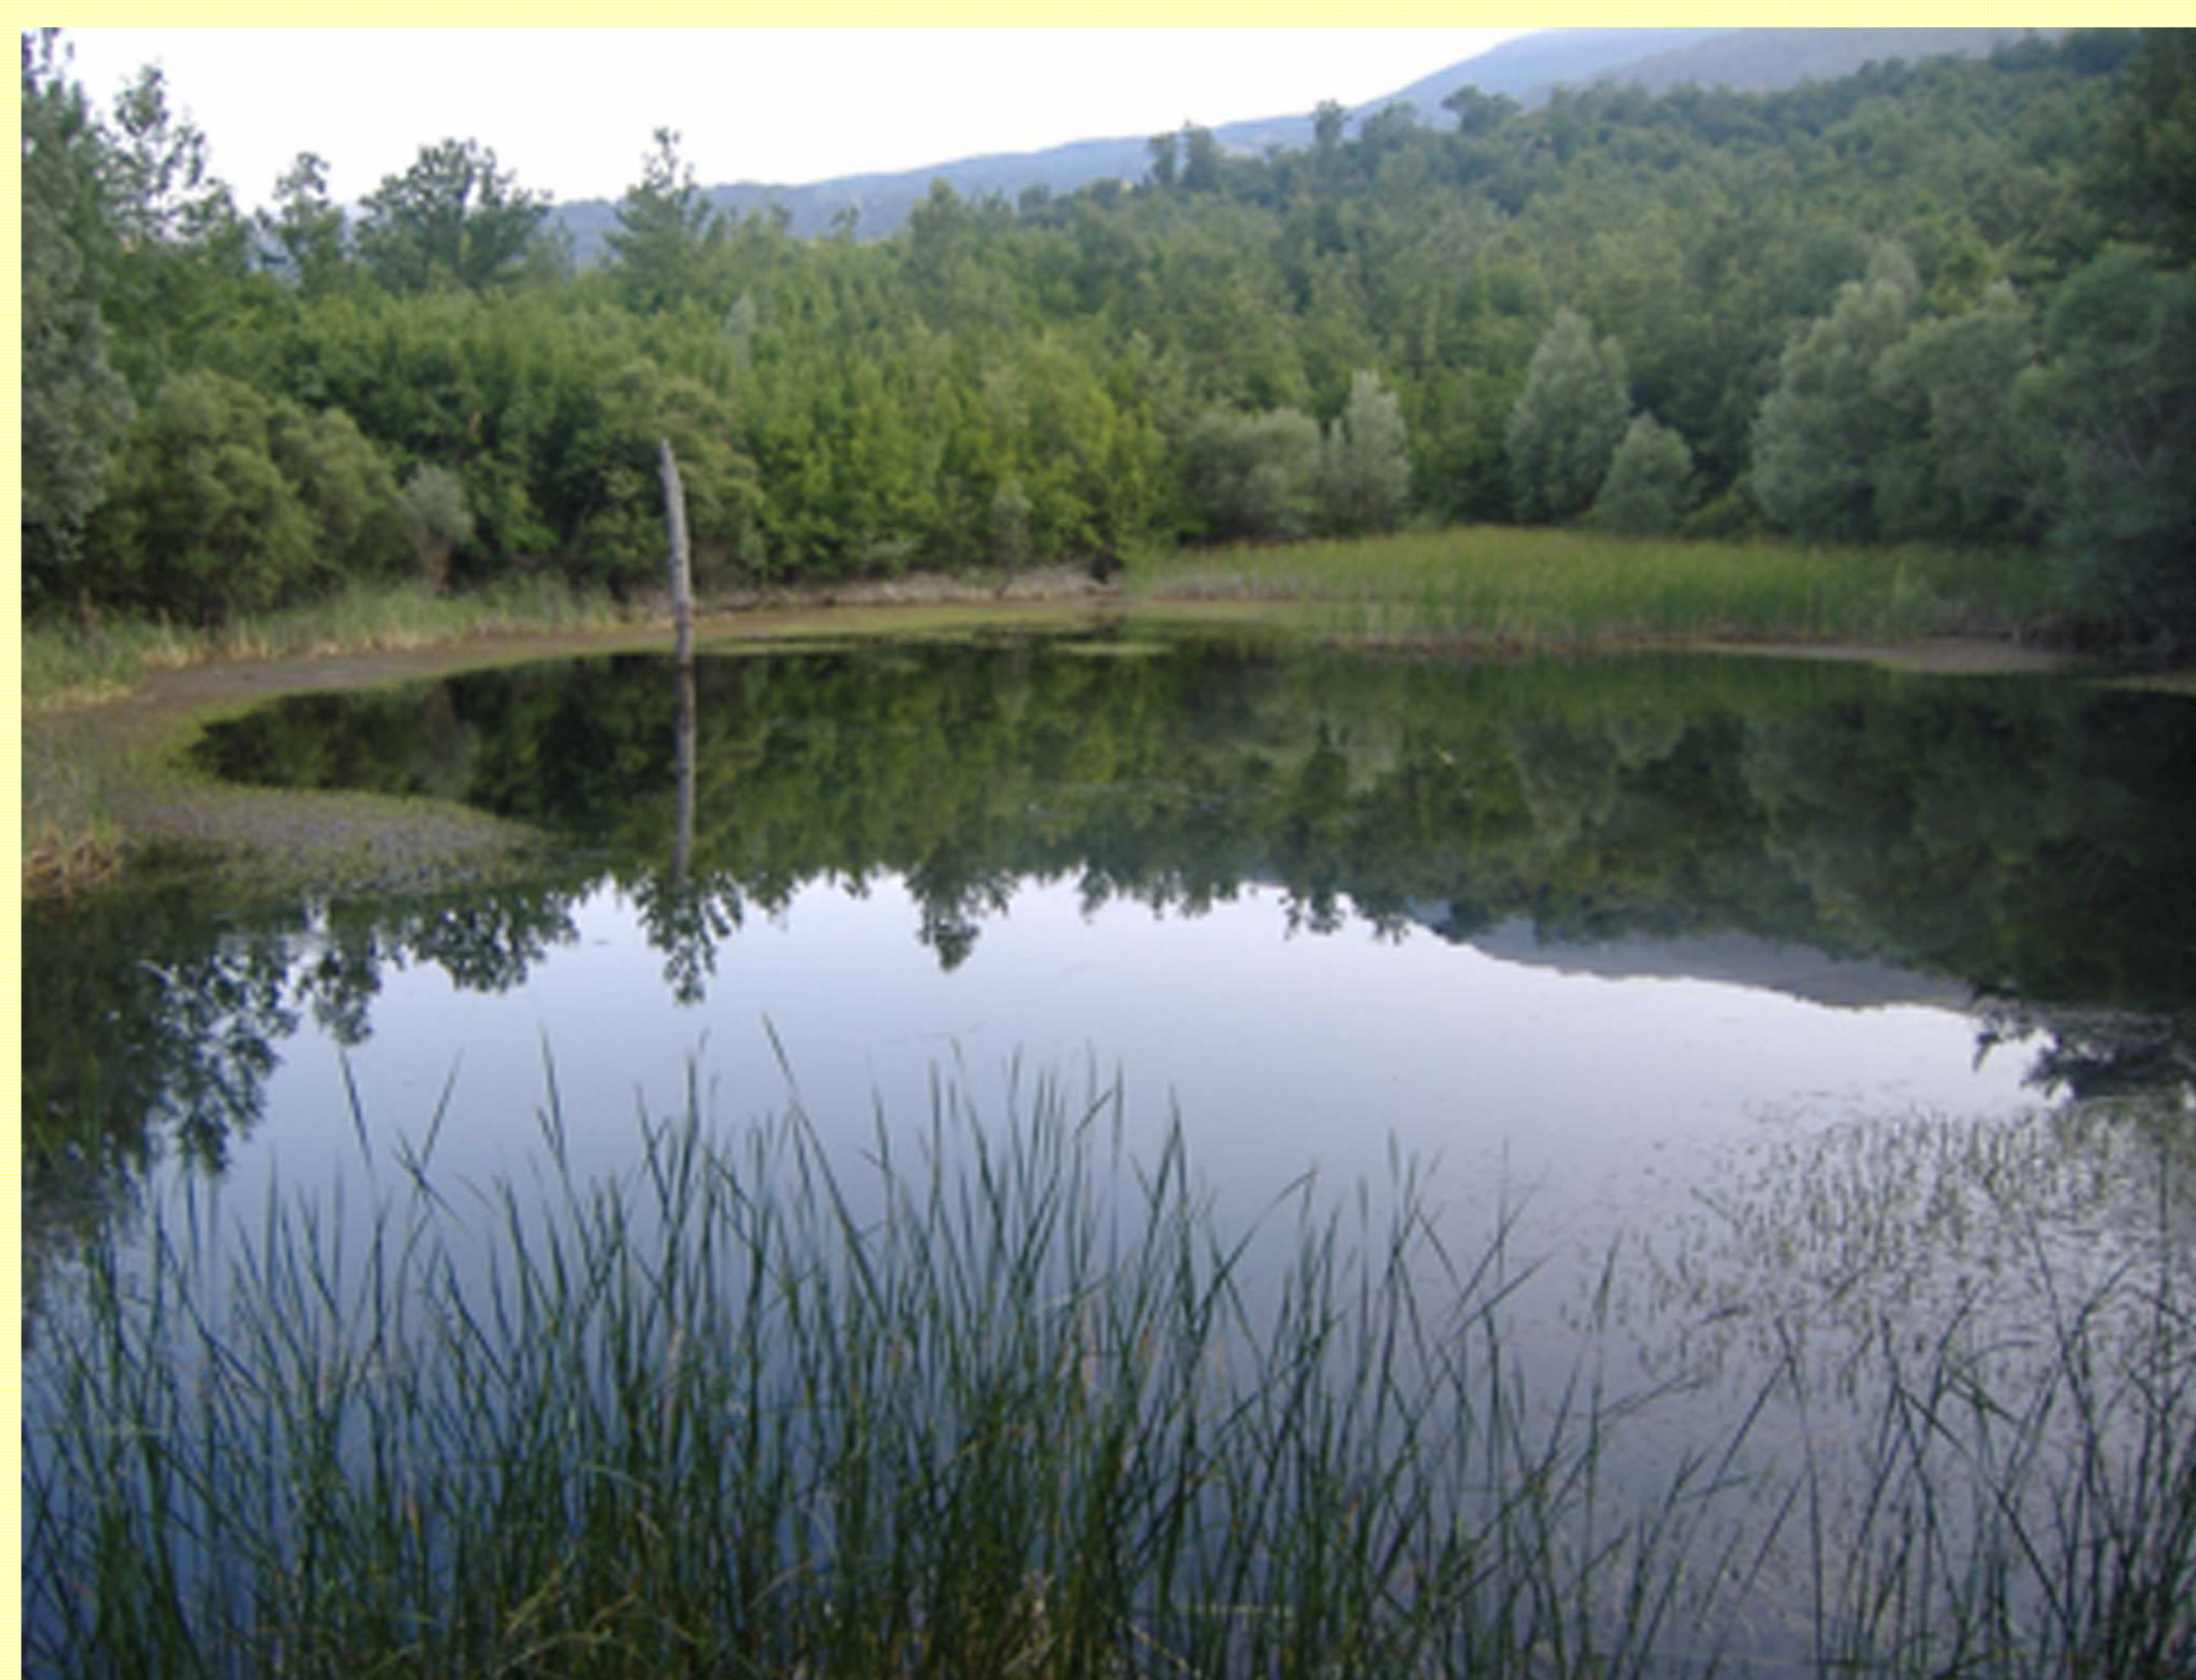
Lago Viceconte – zonazione della vegetazione
